# Seat Cupra Ateca

## PONX Control

Jan 23, 2024 2:51 PM

**VIN**  
**VSSZZZ5FZL6521391**

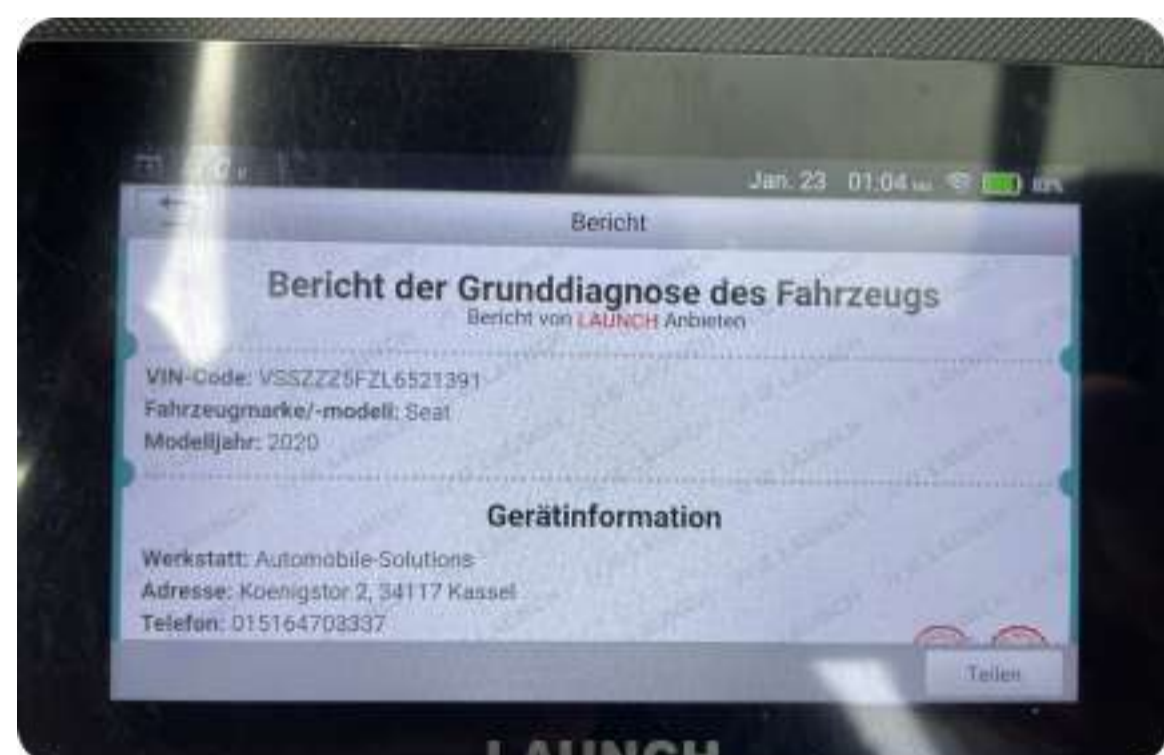
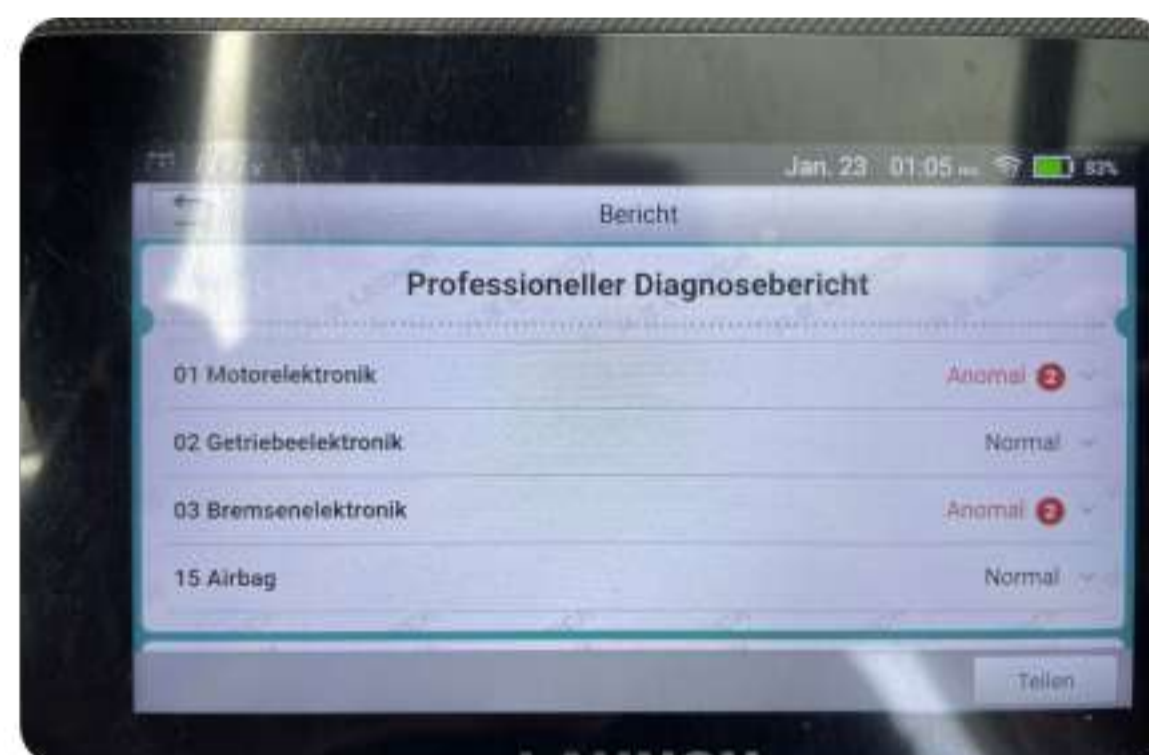
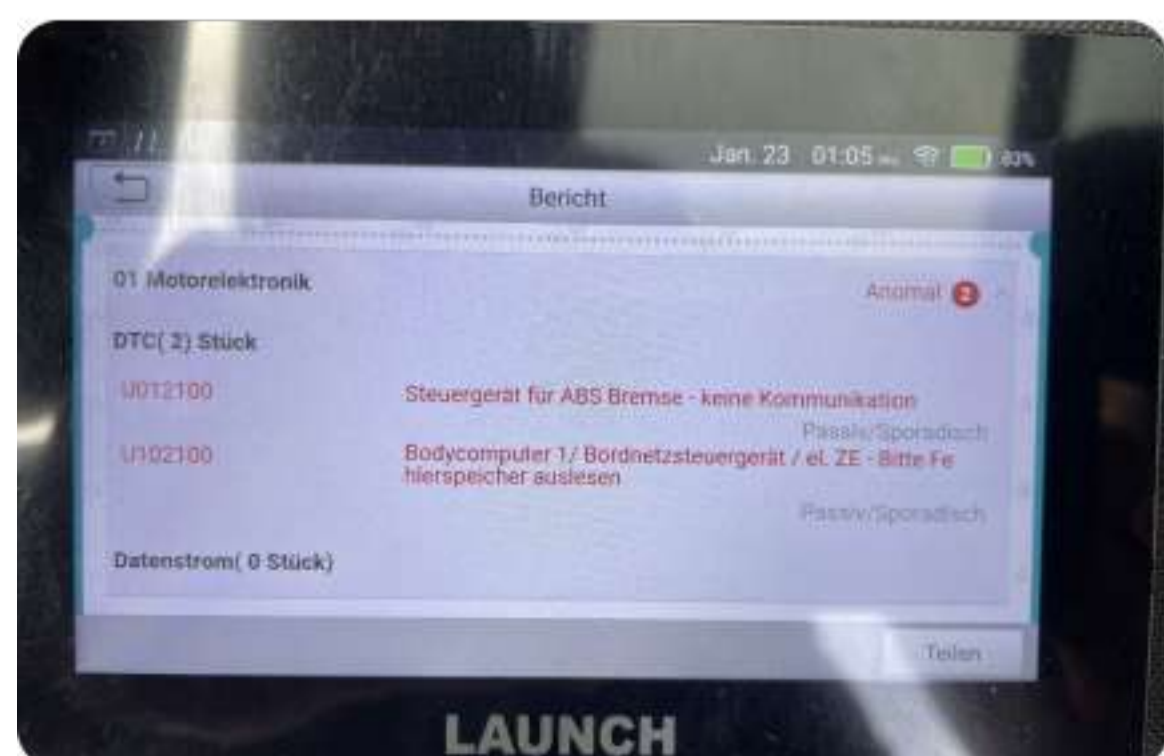
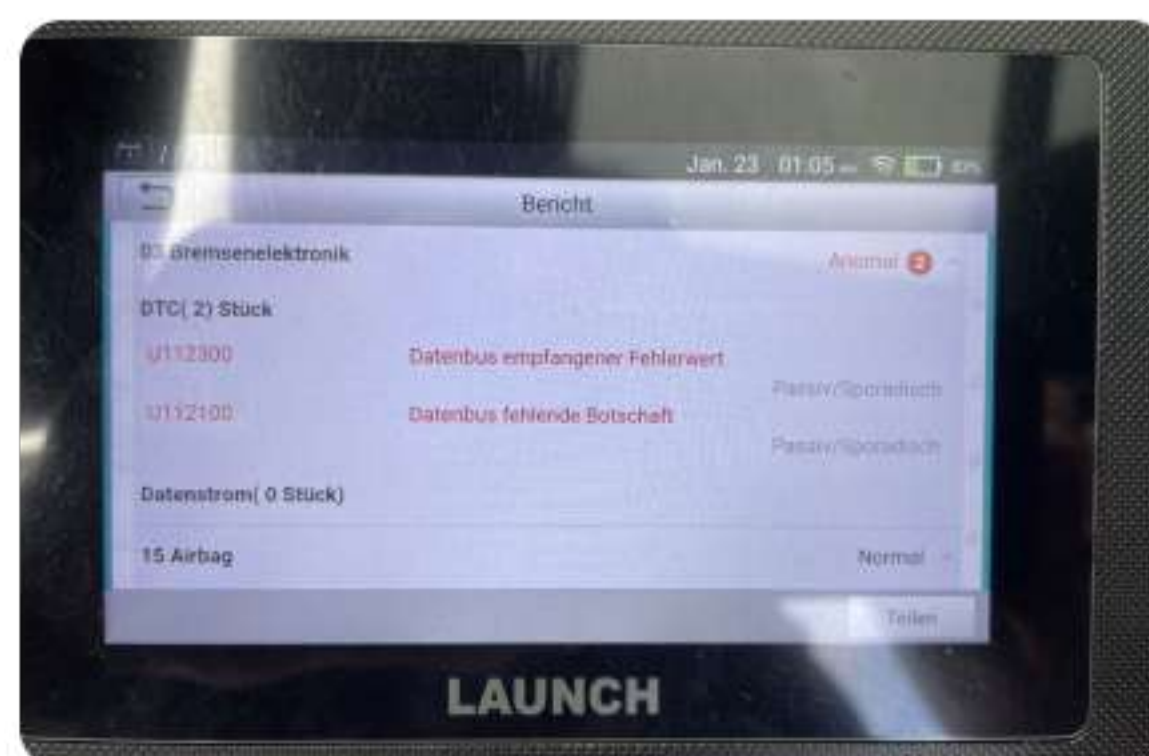
## Diagnostika Motor, pohybové ústrojenstvo

Stav	Popis k opotrebeniam, poruchám, poškodeniam a iným nedostatkom
Pripojenie na diagnostiku	✓ OK	Bez nálezov.
	Stav	Popis k chybám , ktoré boli zobrazené softvérom po napojení na vozidlo
Elektrické príslušenstvo motora	⚠ Chyba	Sporadická chyba
Prevodovka	✓ OK	
Chladiaca sústava	✓ OK	
Pohon auta	✓ OK	
Výfukový systém	✓ OK	
Palivová sústava	✓ OK	
Ďalšie časti hnacieho ústrojenstva	✓ OK

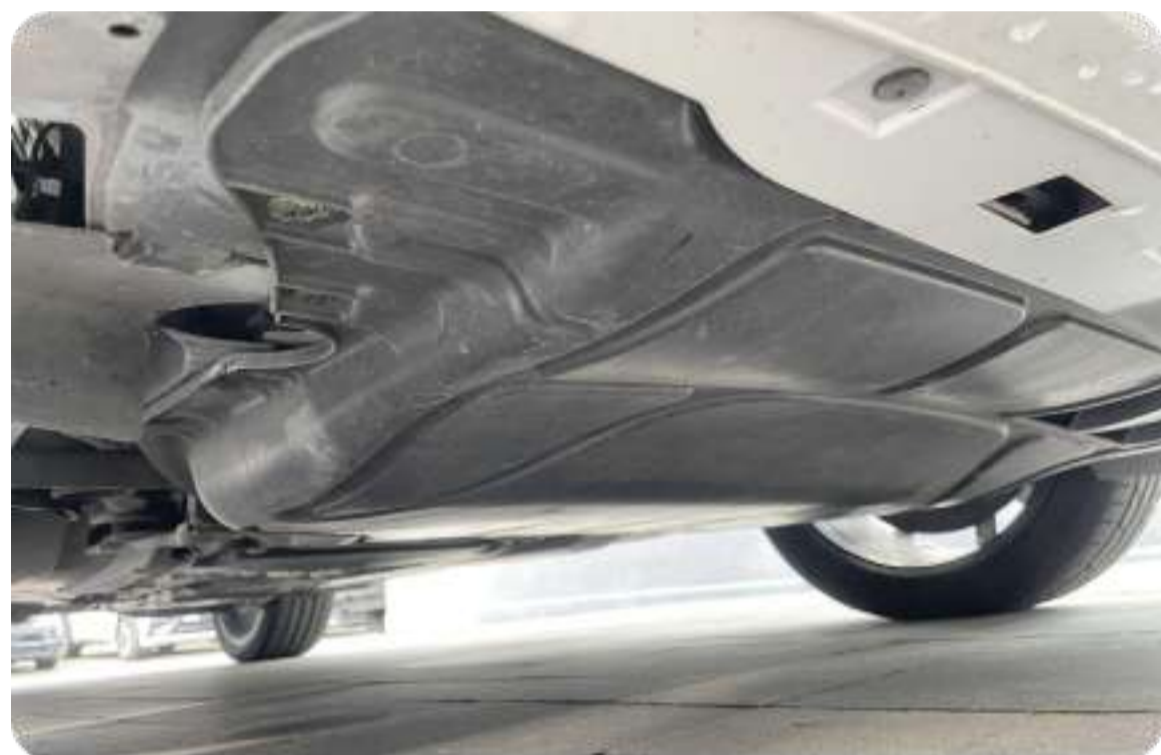
## Kontrola únikov kvapalín

✓ Bez úniku

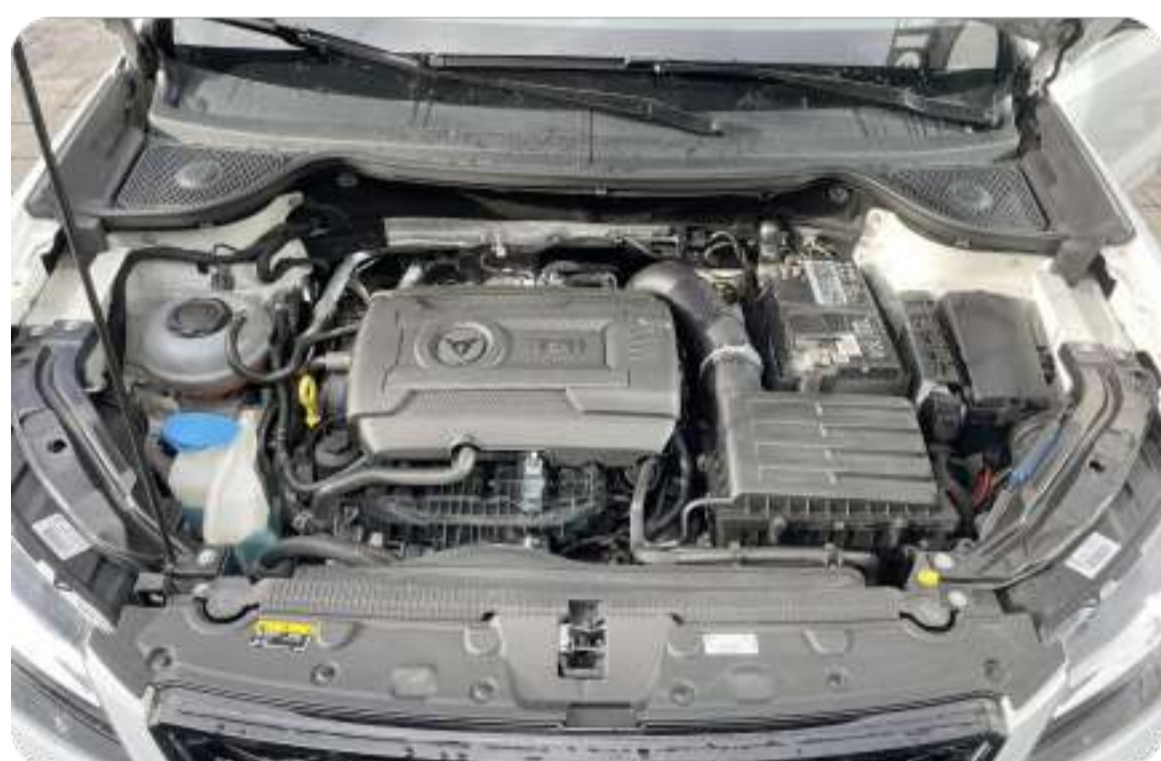
## Vizuálna kontrola batérie

✓ OK

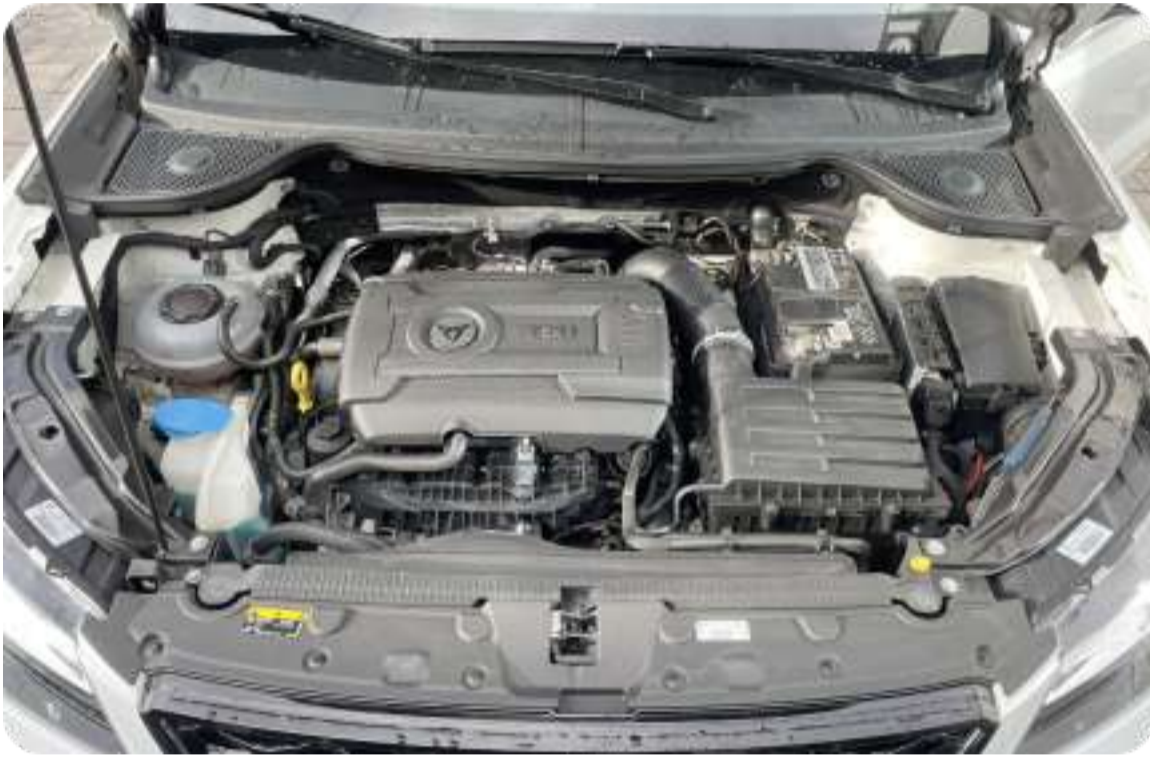
## Vizuálna kontrola motorovej časti a kabeláže

OK

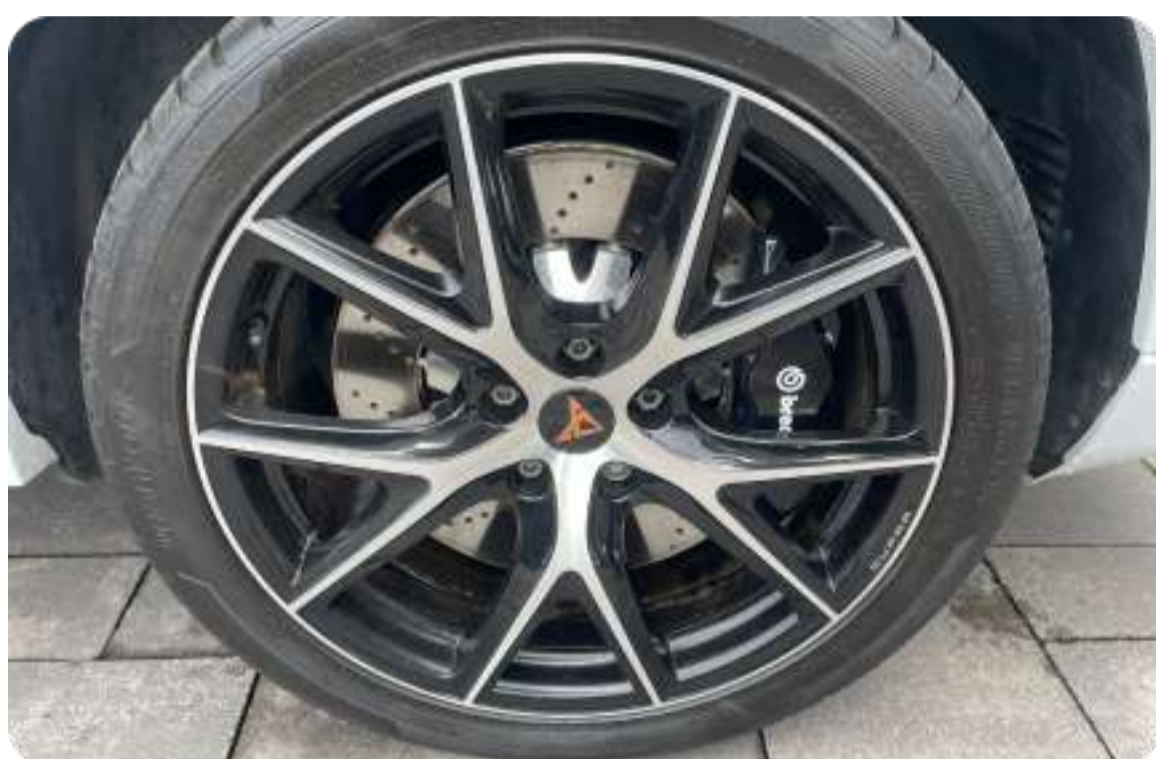
## Pravé predné koleso a pneumatika

Stav pneumatiky	Stav disku	Priemer disku (")	Hĺbka dezénu (mm)	Šírka	Výška profilu (%)
Koleso a pneumatika	✓ Letné	✓ OK	19	7,0	245	40

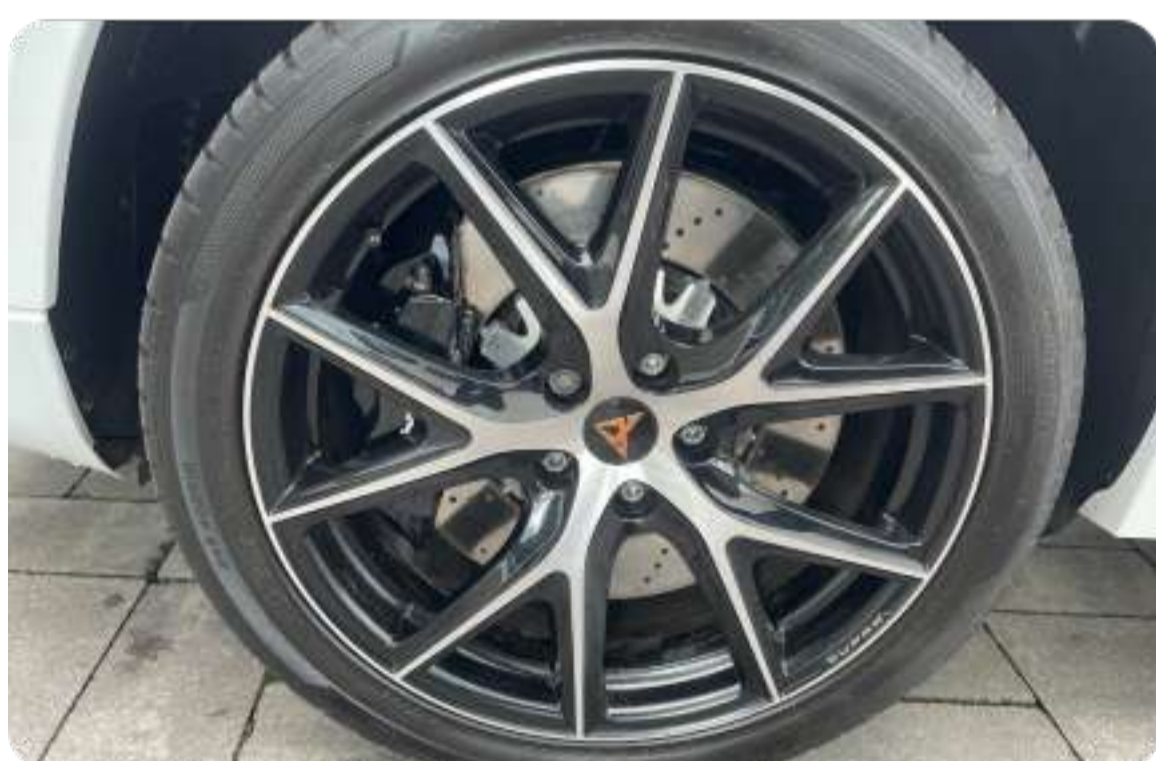
## Ľavé predné koleso a pneumatika

Stav pneumatiky	Stav disku	Priemer disku (")	Hĺbka dezénu (mm)	Šírka	Výška profilu (%)
Koleso a pneumatika	✓ Letné	✓ OK	19	7,0	245	40

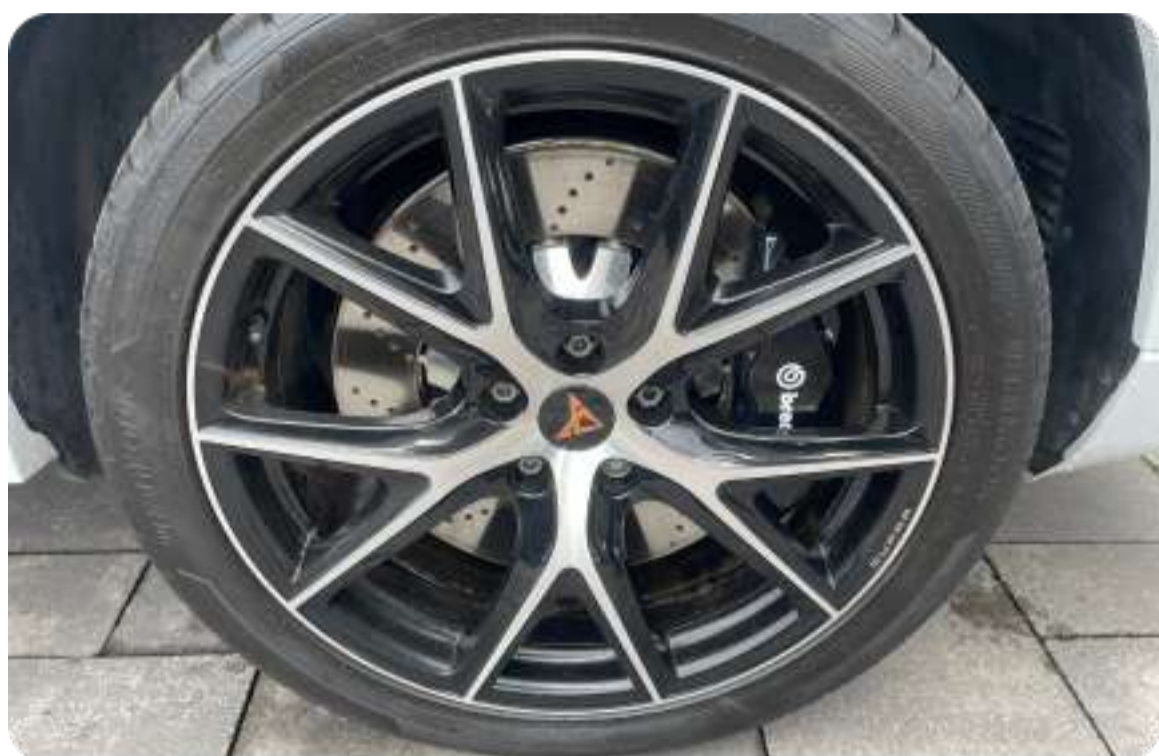
## Pravé zadné koleso a pneumatika

Stav pneumatiky	Stav disku	Priemer disku (")	Hĺbka dezénu (mm)	Šírka	Výška profilu (%)
Koleso a pneumatika	✓ Letné	✓ OK	19	7,2	245	40

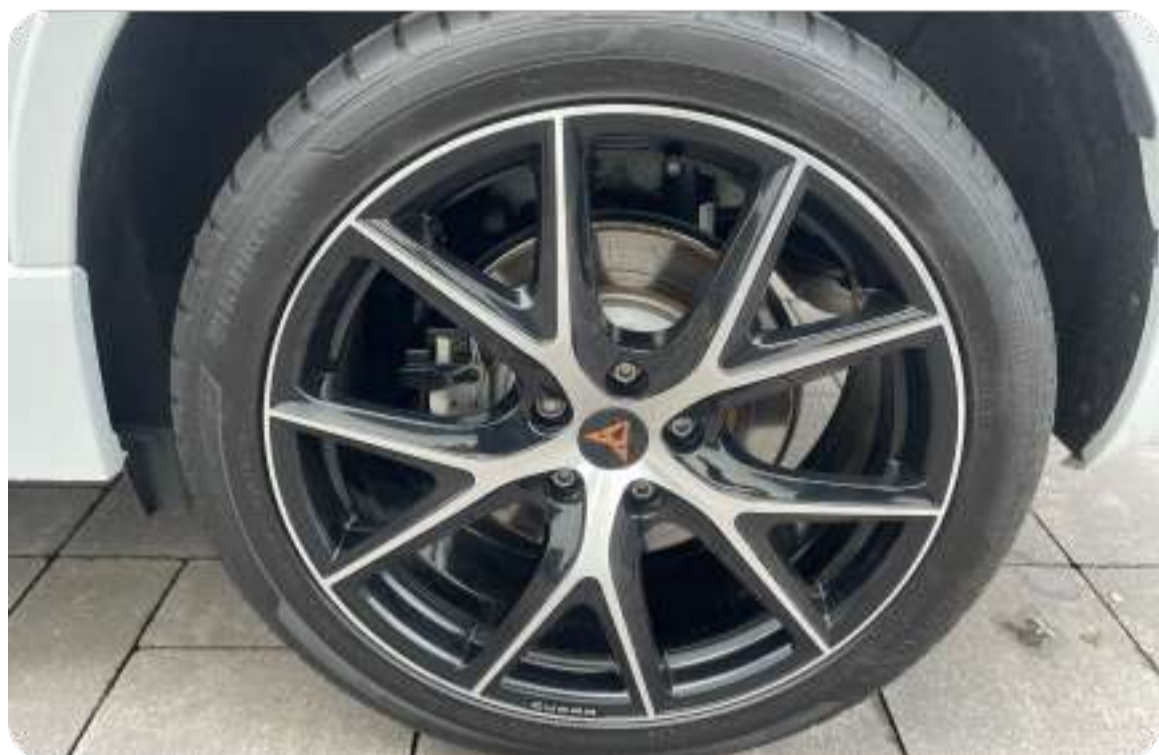
## Ľavé zadné koleso a pneumatika

Stav pneumatiky	Stav disku	Priemer disku (")	Hĺbka dezénu (mm)	Šírka	Výška profilu (%)
Koleso a pneumatika	✓ Letné	✓ OK	19	7,2	245	40

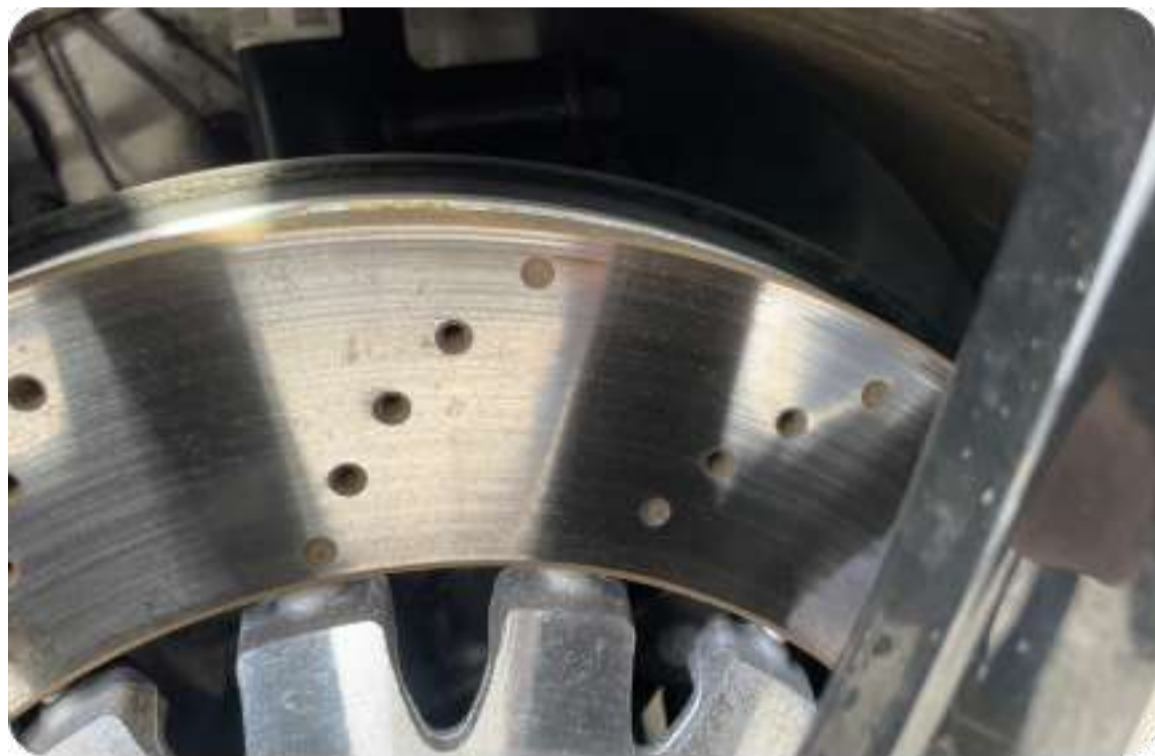
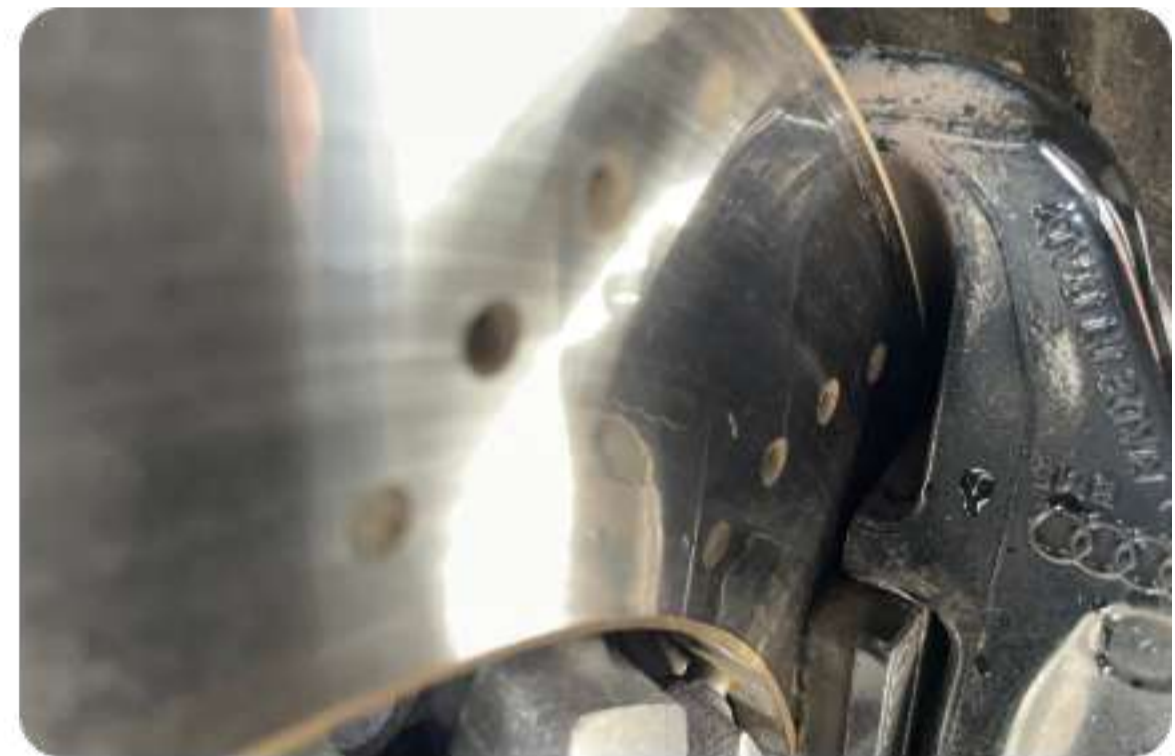
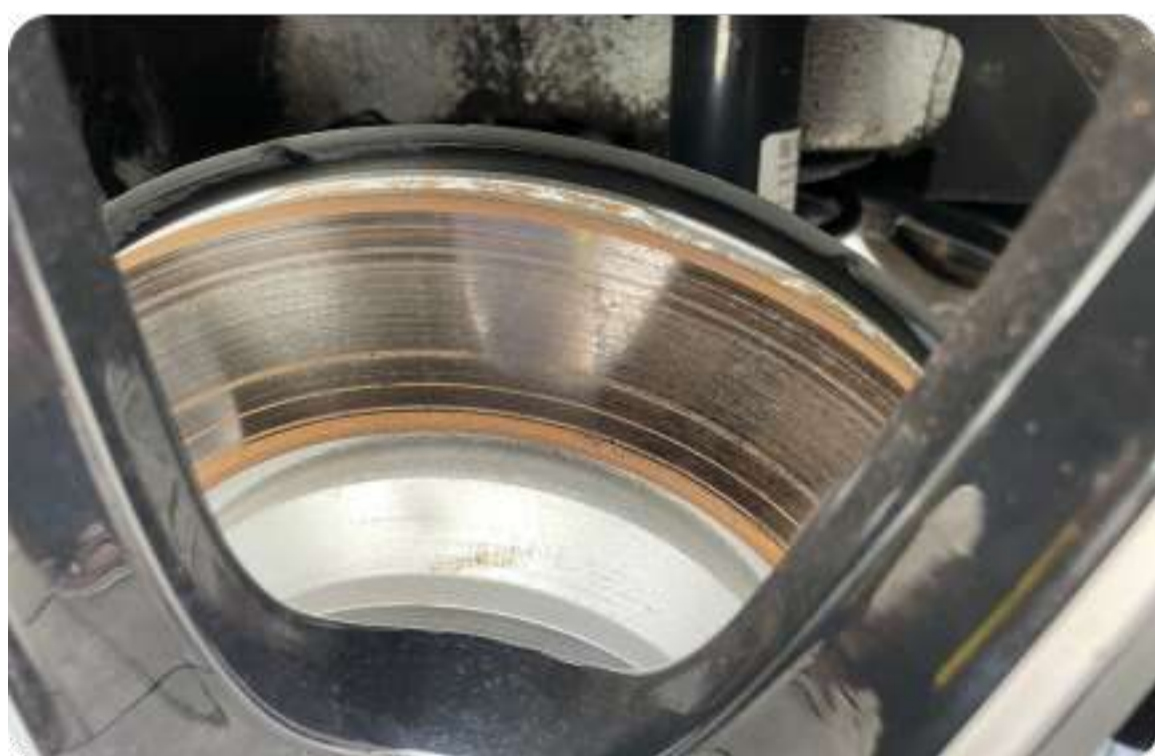
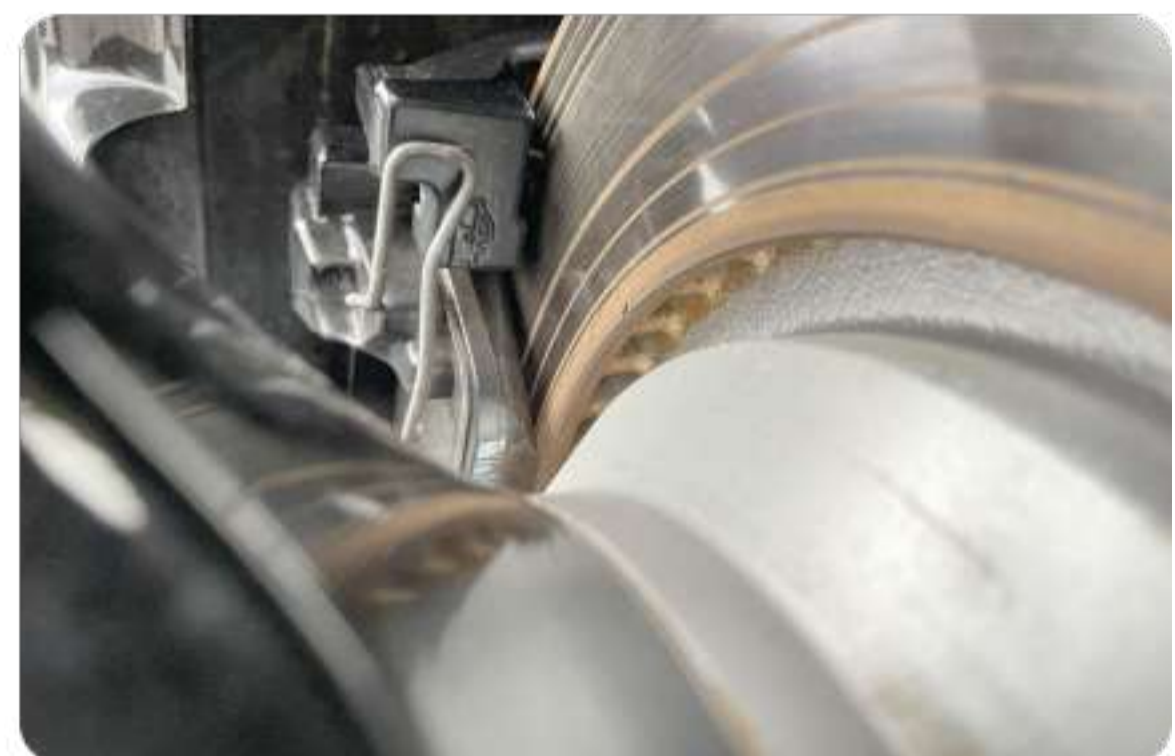
# Brzdy

Stav	Popis k opotrebovaniu a odhad poškodenej časti
Stav brzdových kotúčov a bubon Pravé predné	✓ OK	
Stav brzdových kotúčov a bubon Pravé zadné	✓ OK	
Stav brzdových kotúčov a bubon Ľavé predné	✓ OK	
Stav brzdových kotúčov a bubon Ľavé zadné	✓ OK

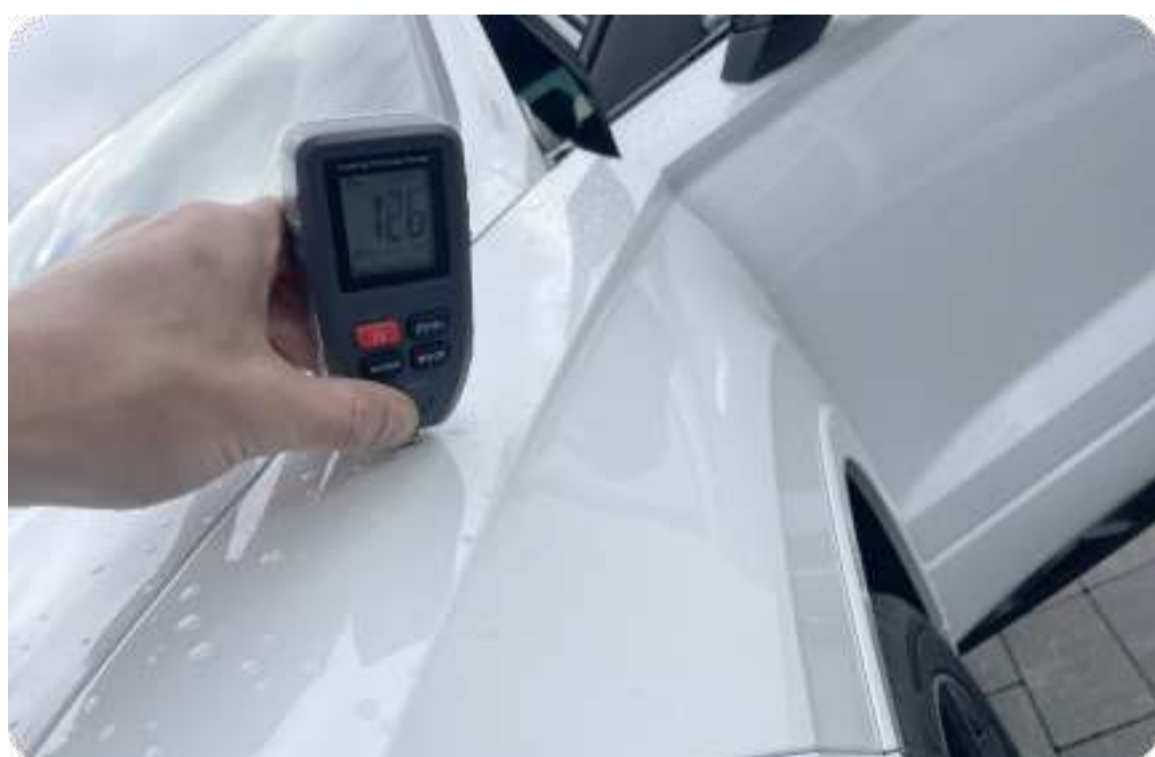
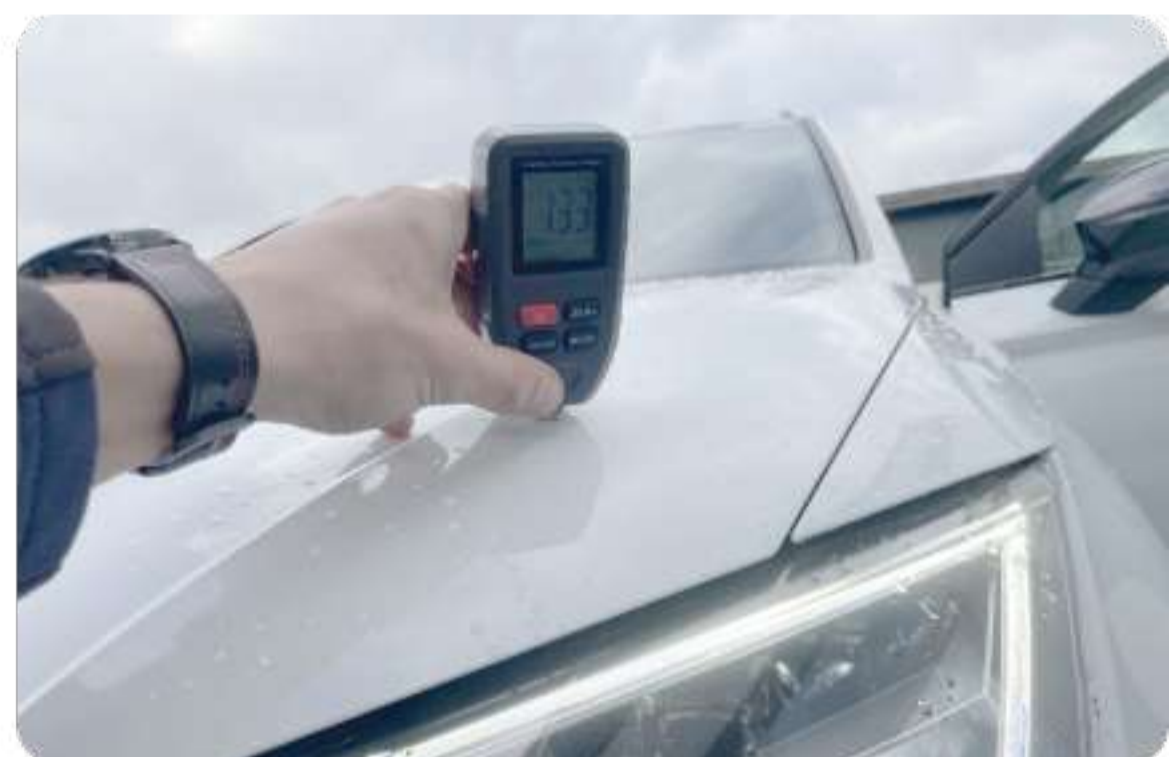
# Hrúbka laku

Stav	μm	Popis a odhad búranej, premalovanej alebo ináč poškodenej časti
Predná kapota	✓ OK	133	
Pravý predný blatník	✓ OK	112	
Pravé predné dvere	✓ OK	108	
Pravé zadné dvere	✓ OK	126	
Strecha	✓ OK	123	
Pravý zadný blatník	✓ OK	133	
Veko kufra	✓ OK	111	
Ľavý zadný blatník	✓ OK	99	
Ľavé zadné dvere	✓ OK	118	
Ľavé predné dvere	✓ OK	112	
Ľavý predný blatník	✓ OK	126

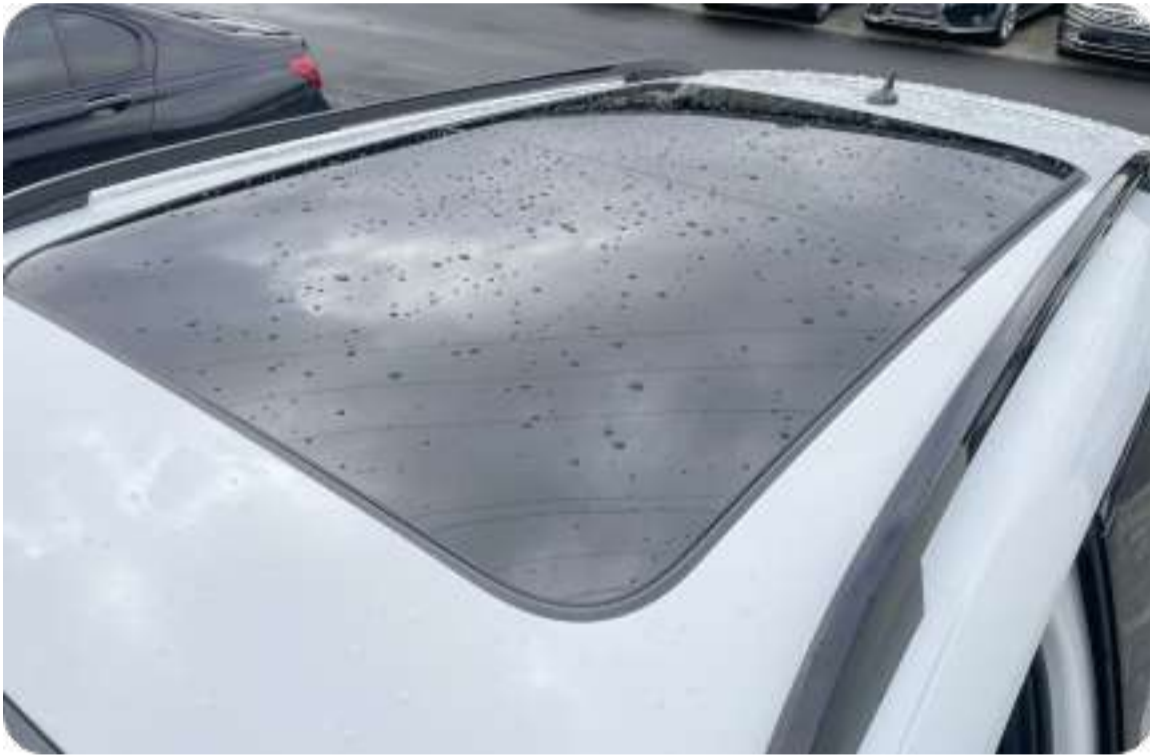
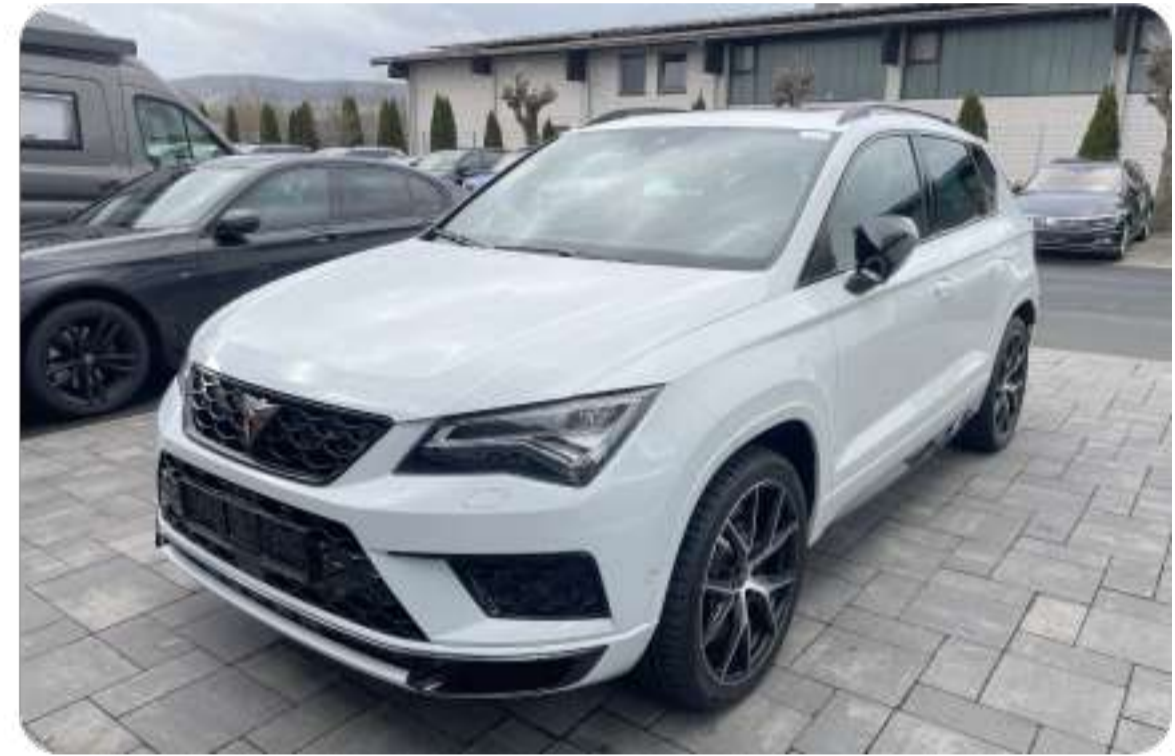
## Znečistenie exteriéru

Minimálne

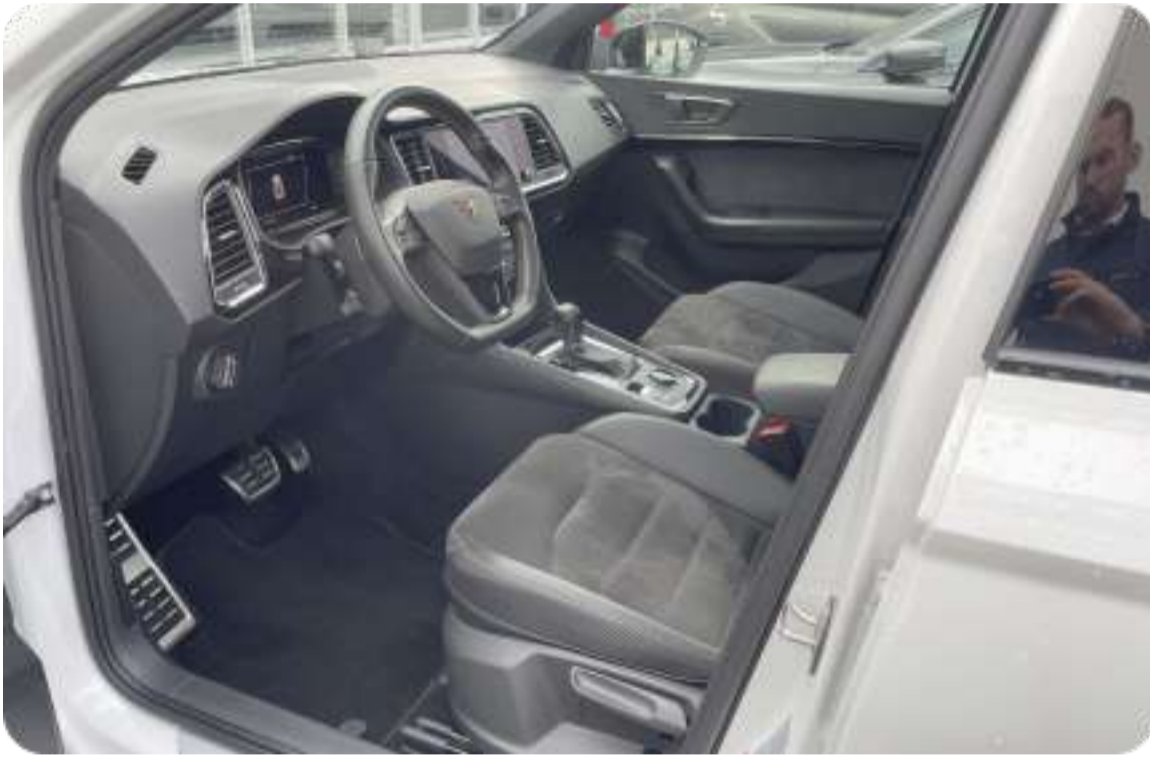
## Opotrebovanie alebo poškodenie interiéru

OK
