# Seat Cupra Ateca

## PONX Control

Jan 23, 2024 2:51 PM

**VIN**  
**VSSZZZ5FZL6521391**

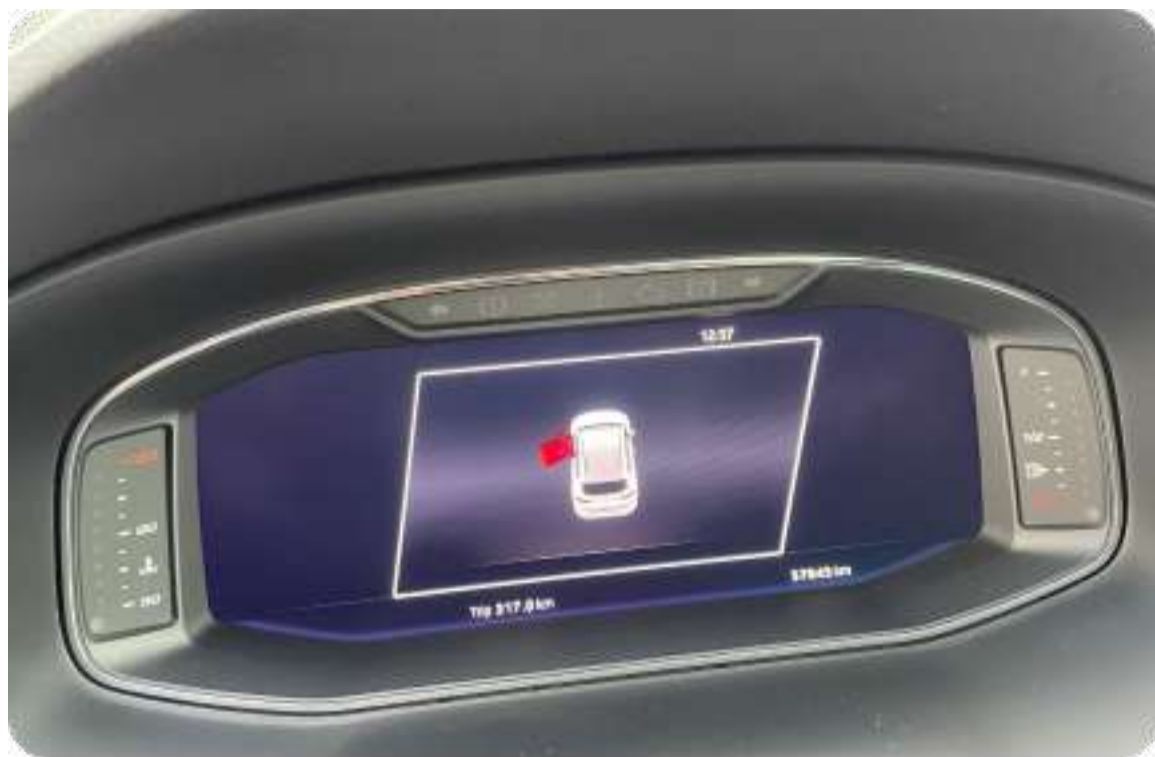
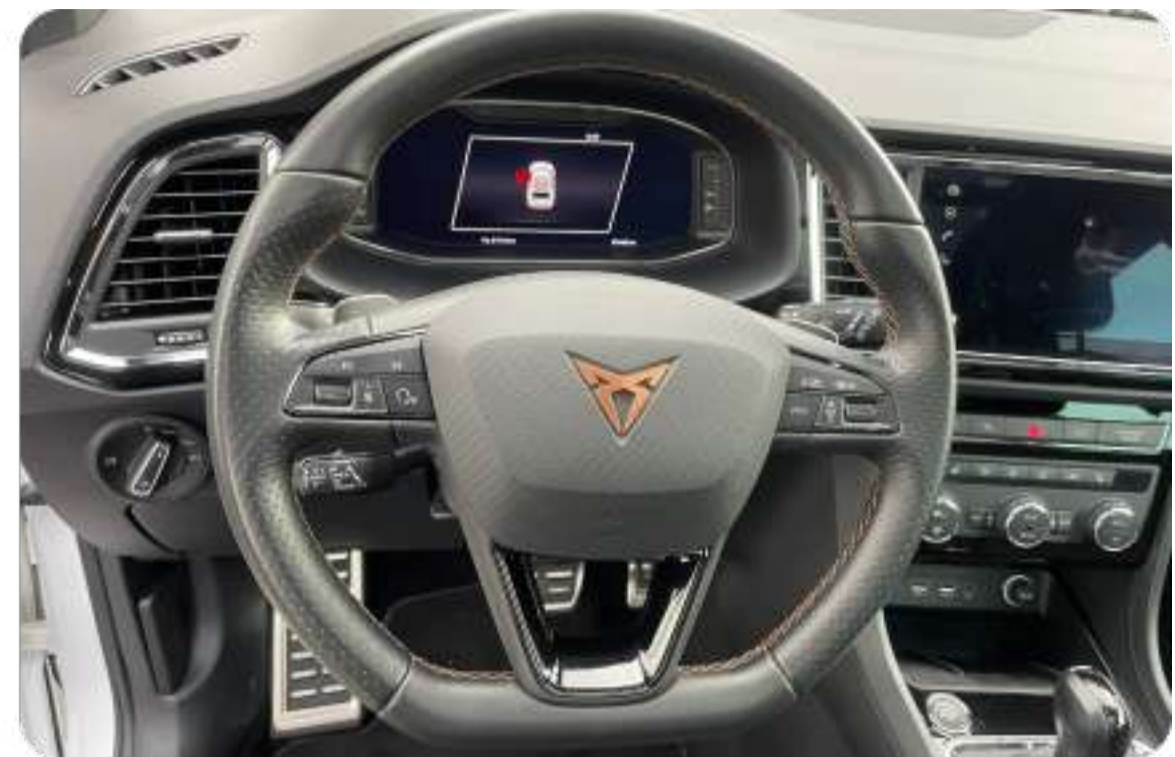
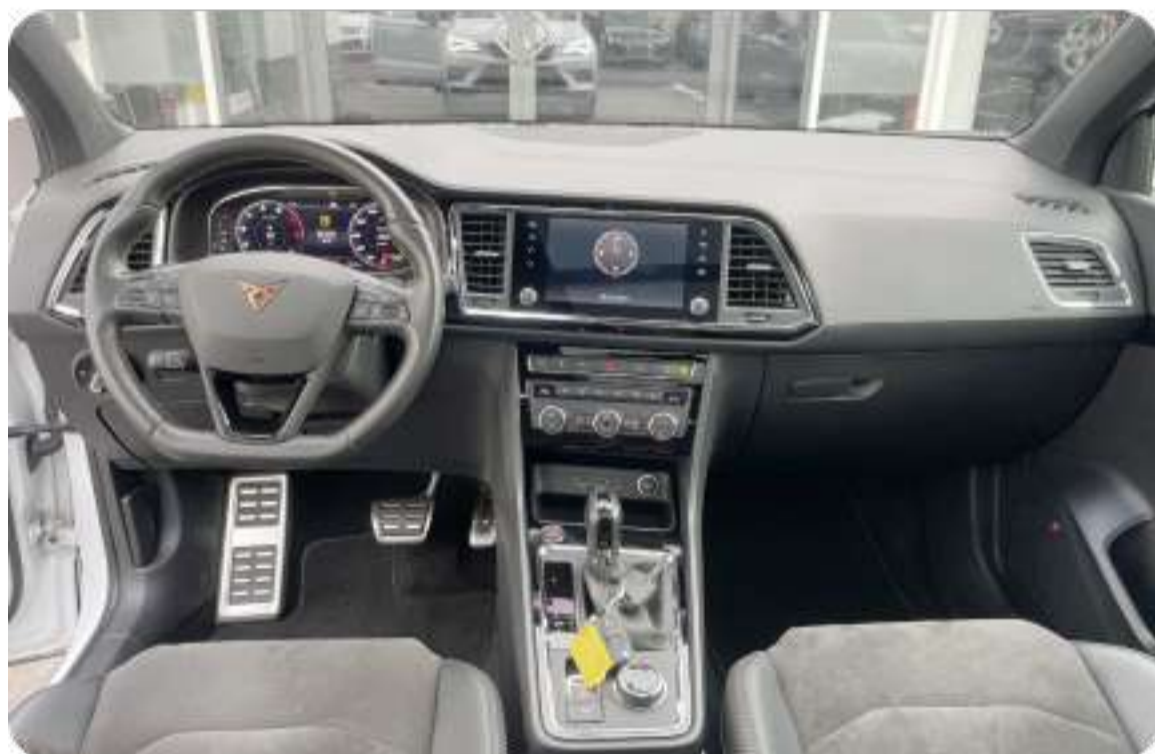
Stav	Popis poškodenia, opotrebovania, poruchy alebo iných zistených nedostatkov pri skúšobnej jazde
Turbo	✓ OK	
Motor v nízkych otáčkach	✓ OK	
Motor vo vysokých otáčkach	✓ OK	
Spojka	✓ OK	
Prevodovka	✓ OK	
Podvozok	✓ OK	
Držanie priameho smeru pri jazde	✓ OK	
Držanie priameho smeru pri brzdení	✓ OK	
Funkčnosť otáčkomera	✓ OK	
Funkčnosť tachometra	✓ OK	
Displej	✓ OK	
Brzdy	✓ OK	
Ručná brzda	✓ OK
